原武汉青江化工股份有限公司污染地
块（E1 及 D1（局部）地块）修复项目

竣工环境保护验收调查报告

湖北君邦环境技术有限责任公司

二〇二〇年十二月

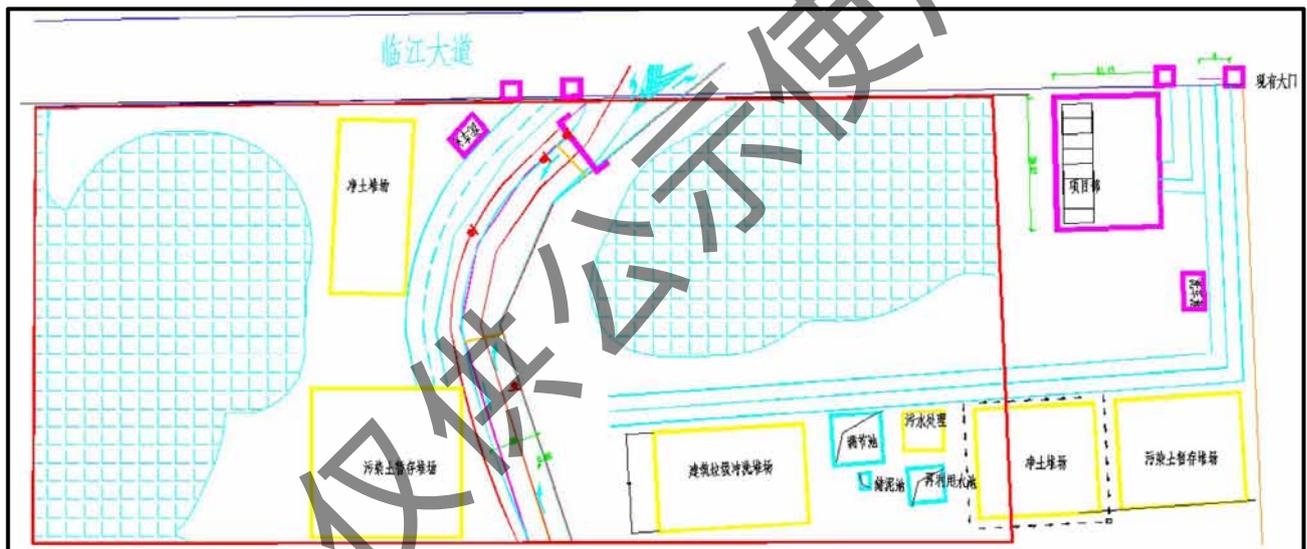
图 3-2-1 场地设计平面布置图

设计污水处理系统布置于青山滨江商务区启动区 E1 及 D1（局部）地块南边的未污染

区域，包含调节池、回用水池、储泥水池及一体化污水处理系统，基础采用 150mm 厚 C25 混凝土，占地面积约 200m²，能较好的兼顾土壤开挖区施工基坑水和建筑垃圾冲洗废水的处理。建筑垃圾冲洗场地：紧邻污水处理系统和污染土暂存堆场，占地约 600m²，土壤开挖区产生的污染建筑垃圾以及污染土壤预处理阶段筛出的大块建筑垃圾在此处冲洗干净并暂存；东侧、西侧污染土壤暂存堆场：因本项目地块现被一条市政施工便道划分为两部分，为减少污染土壤转运及运输距离，将东侧、西侧暂存堆场分别置于青山滨江商务区启动区 E1 及 D1（局部）地块南边的“转化风机房”及“化学试剂厂”的未污染区域，占地面积分别为 500m² 及 900m²。

东侧、西侧净土堆场：为了减少表层净土转运及运输距离，将净土堆场分别置于青山滨江商务区启动区 E1 及 D1（局部）地块北侧“二氧化硫转化生产区旁”及东南边的“化学试剂厂”的未污染区域，能较好的兼顾两个土壤开挖区净土的暂存，占地面积分别为 616m² 和 525m²。

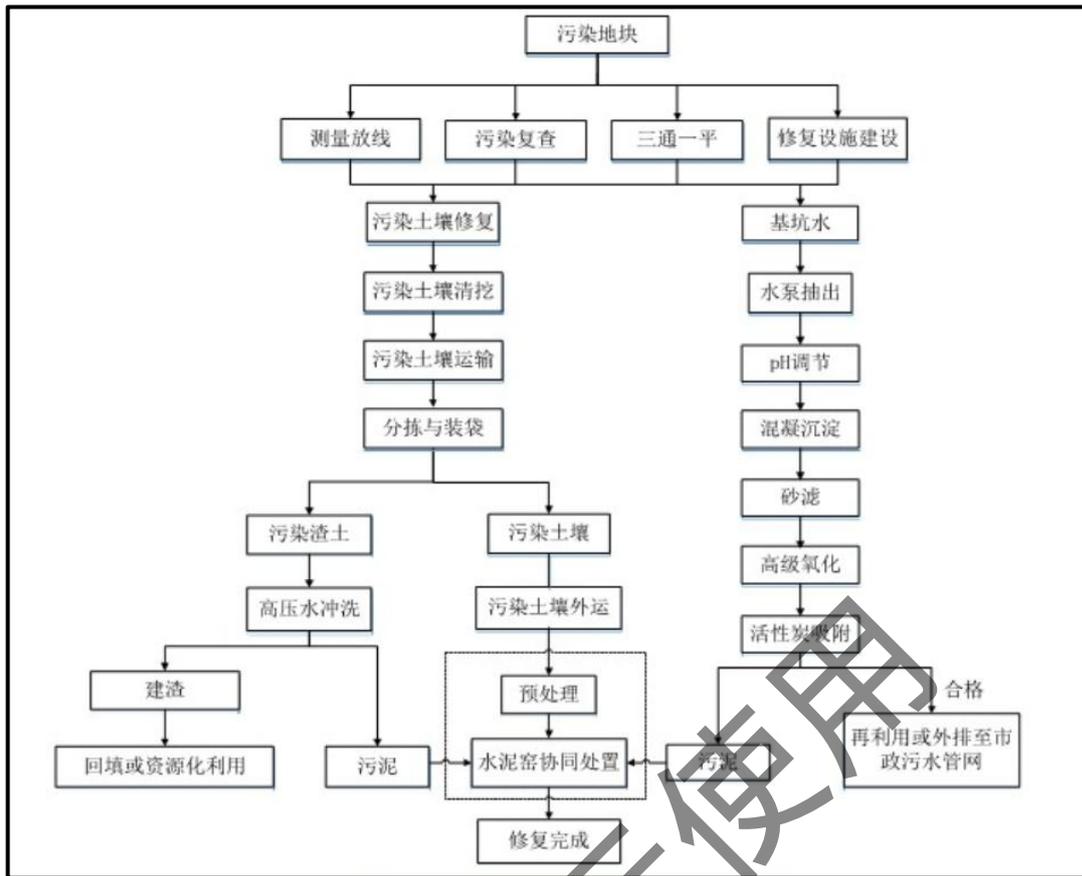
图 3-3-1 总体技术路线

根据修复工程总承包单位提供的《青山滨江商务区启动区 E1 及 D1（局部）地块场地土壤修复设计施工总承包项目实施方案》（以下简称《实施方案》），项目污染土壤采用水泥窑焚烧工艺处理，总体工艺如下：

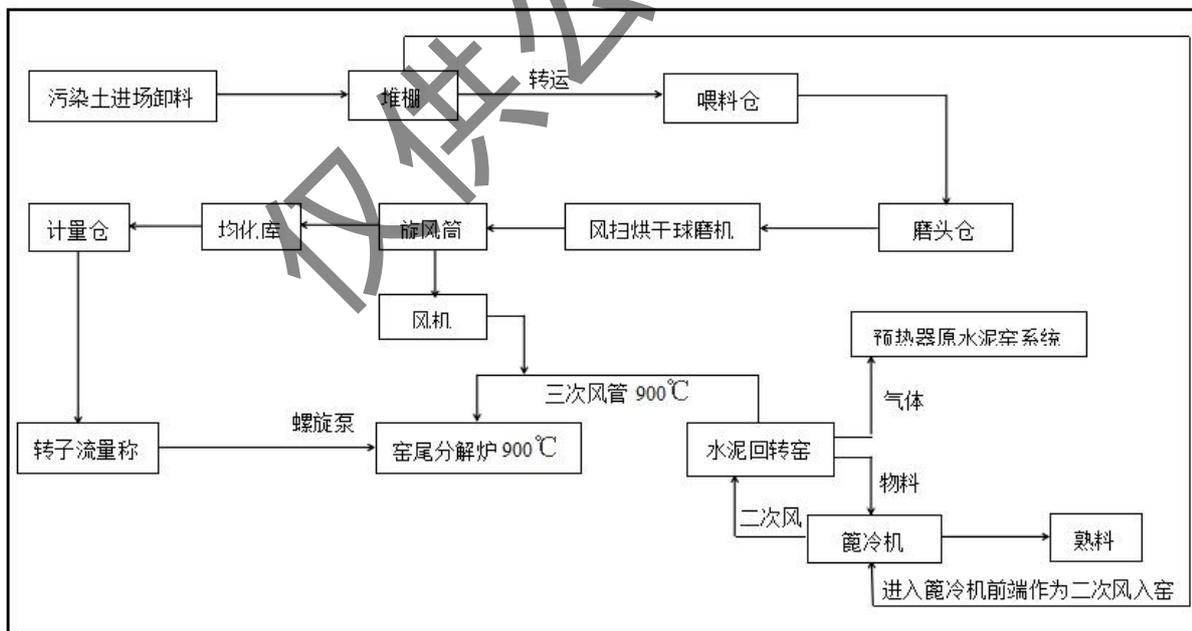
图 3-3-2 水泥窑协同处置技术路线图

水泥窑协同焚烧技术路线如下：

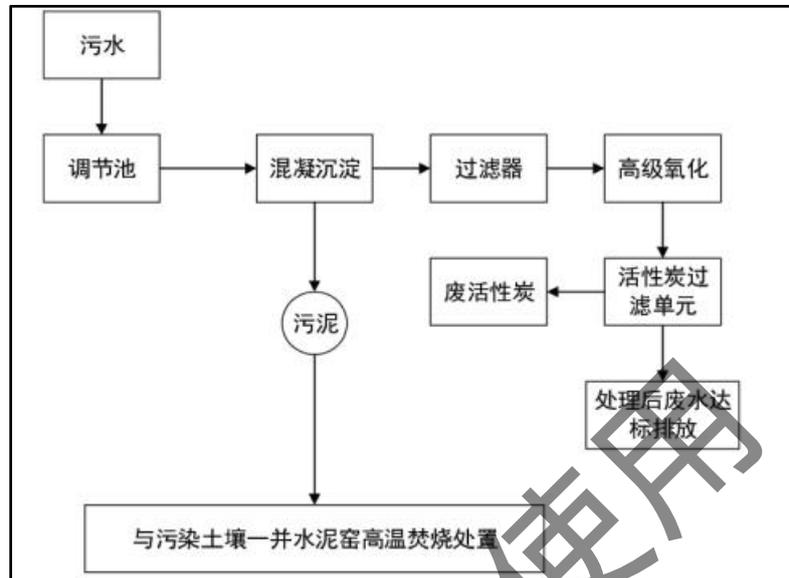
图 3-3-3 设计污水处理工艺图

根据《环境影响报告表》，项目现场建 1 座污水处理站用于处理生产废水，水处理设备设计处理能力为 120m³/d。采用“调节+气浮+混凝沉淀+过滤+高级氧化+活性炭吸附”的组合工艺，其中高级氧化单元采用臭氧氧化。污水处理系统工艺流程图如图 3-3-3。

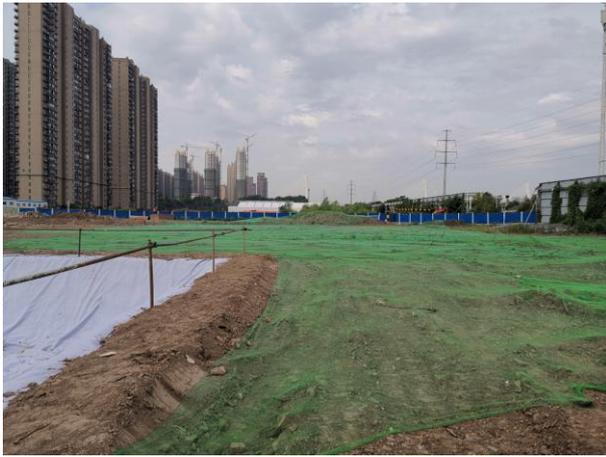
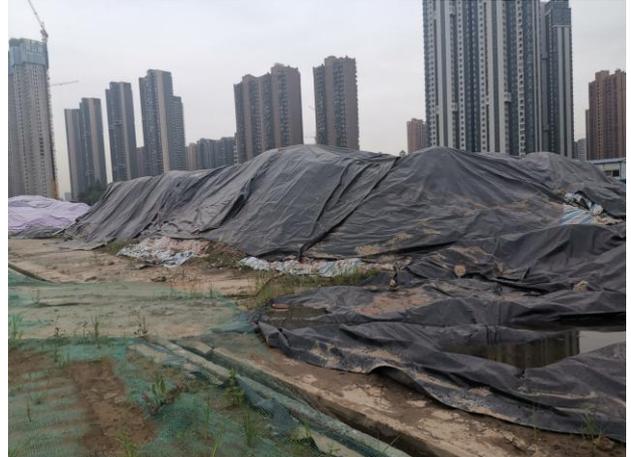
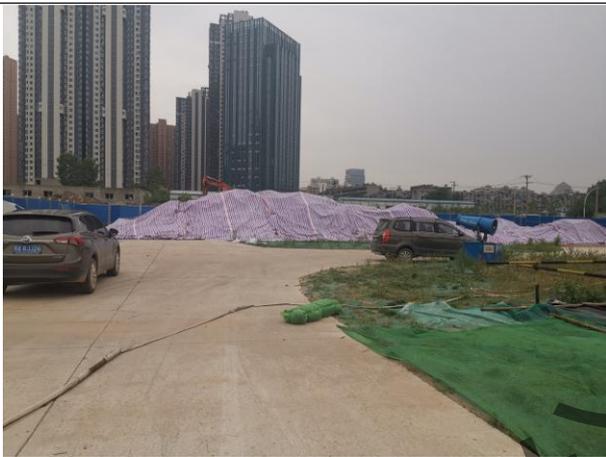
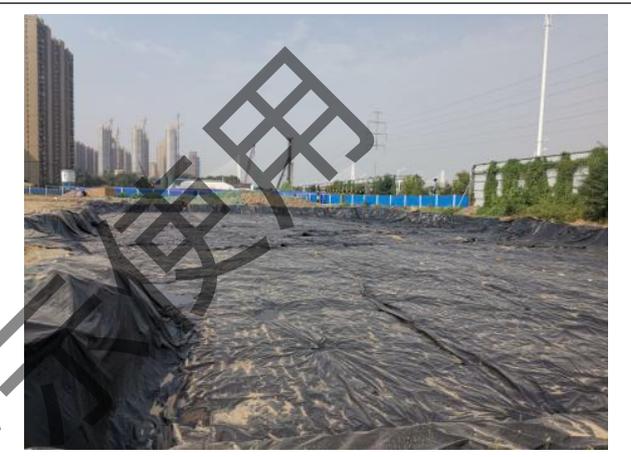
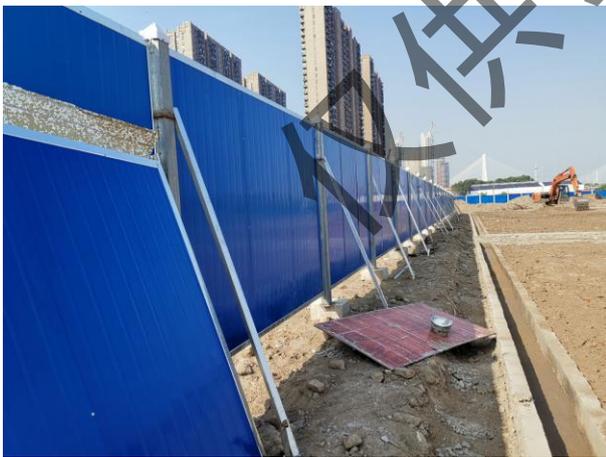
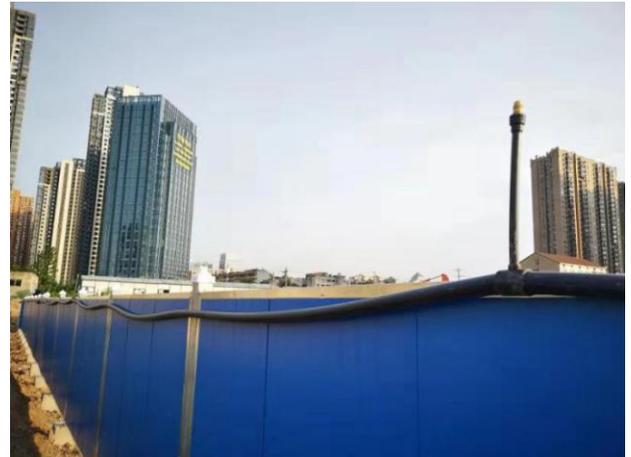
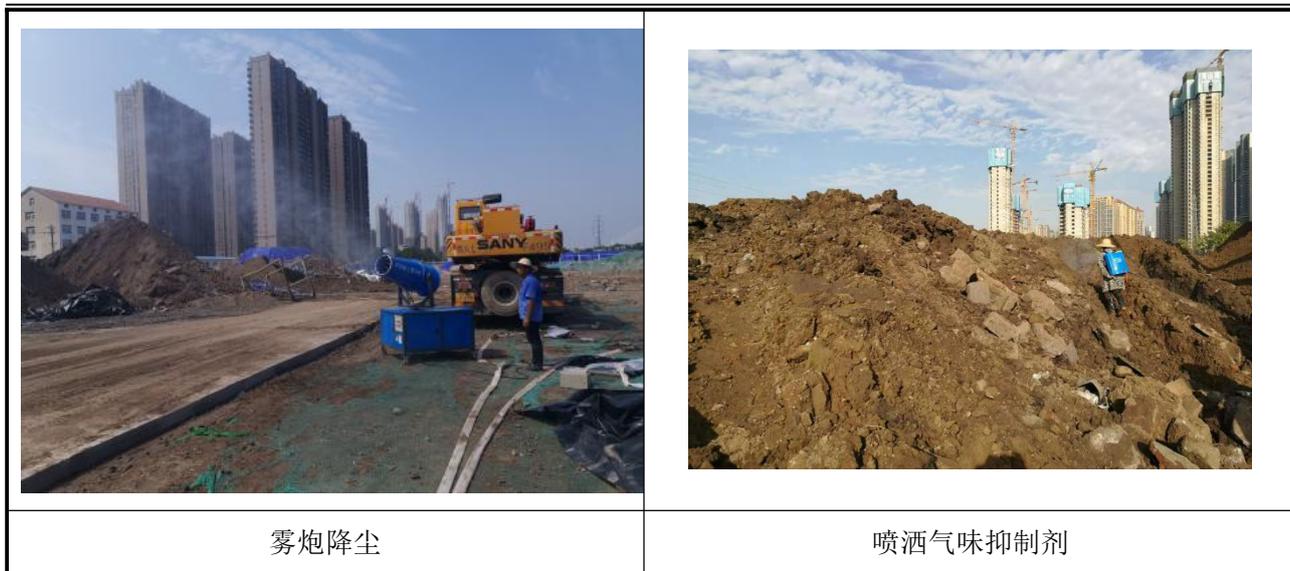
图 3-8-1 施工扬尘处理措施及对应照片

①D1、E1 地块清挖完成后，基坑采用 HDPE 膜覆盖；临时堆场的清表净土采用了密目网和防水篷布覆盖；污染土采用 HDPE 膜进行覆盖，污染建渣及冲洗干净的建渣采用彩条布毡盖，场内倒运的运输车辆采用苫布覆盖；

②在产尘节点采用了洒水车、雾炮降尘，现场派遣专人负责现场清洗保洁，并进行了台账记录；

(5) 场地设有围栏，可有效阻隔施工噪声对周边敏感点的影响，见图 3-8-1。

②堆场内堆存的污染土及污染建渣部分采用 HDPE 膜覆盖，部分采用苫布进行覆盖；污染土壤运输和修复处置过程中产生洒落的污染土，在环境监理人员的督促下，清理至污染土堆场；见图 3-8-1。

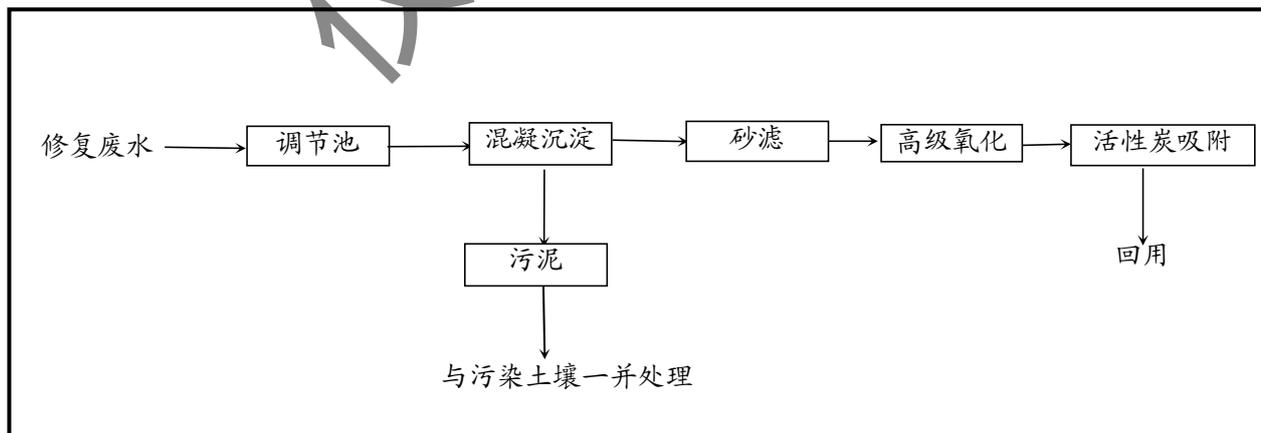
图 3-8-2 实际污水处理工艺图

项目现场已建 1 座污水处理站用于处理生产废水，水处理设备设计处理能力为 120m³/d。采用“调节+气浮+混凝沉淀+过滤+高级氧化+活性炭吸附”的组合工艺，其中高级氧化单元采用臭氧氧化。实际污水处理系统工艺流程图如图 3-8-2。

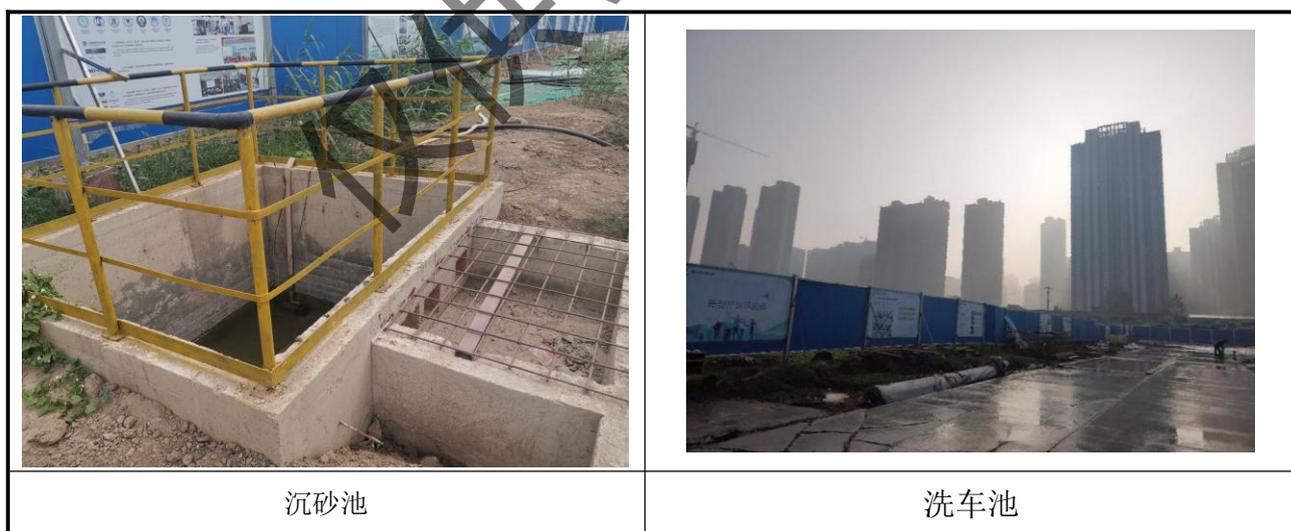
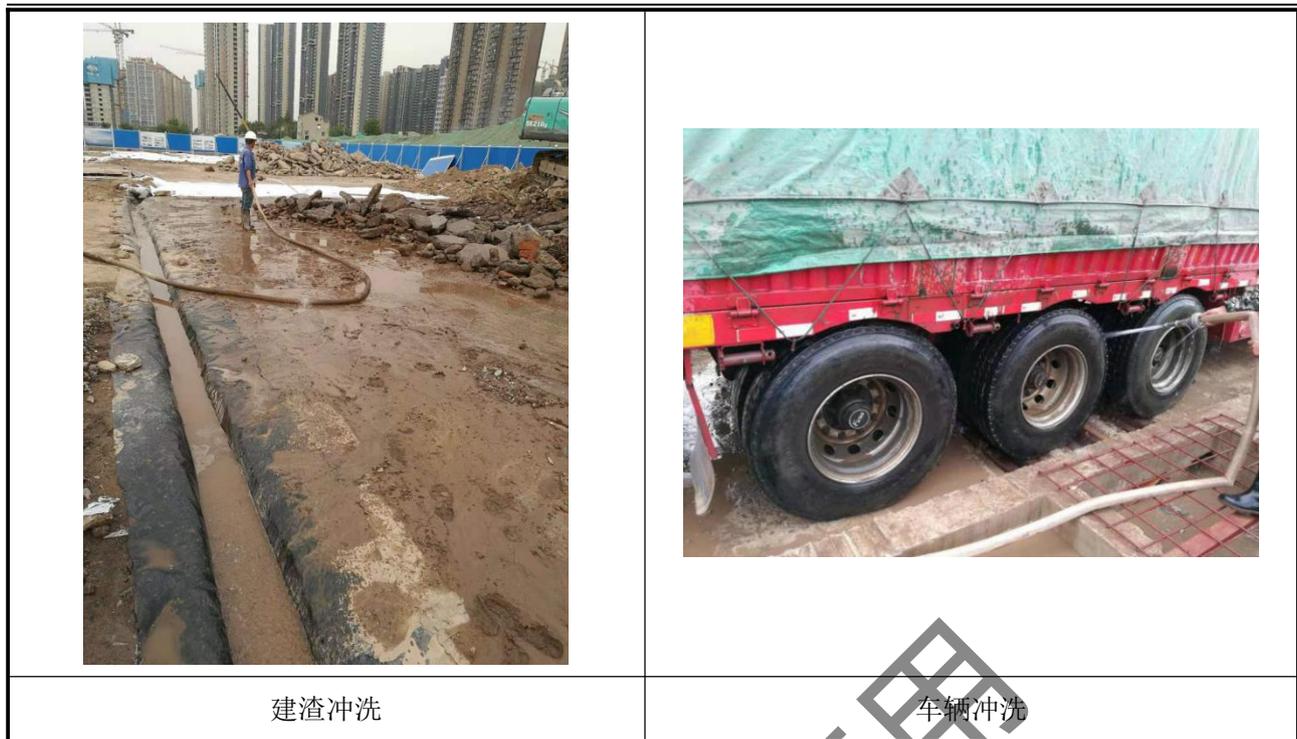
图 3-8-4 建渣冲洗和车辆冲洗相关照片

污染土壤经人工分选后，将大颗粒的建渣筛分出进行冲洗，冲洗后的水经收集后引入污水处理站进行处理，处理后的水进行回用。

根据修复工程总承包单位提供的水处理设备记录，本项目共计产生施工污废水约 820m³，包括建渣冲洗水 785m³、洗车废水 35m³。废水根据施工进度，间歇产生，经多日收集后，分批次处置，集中处置时日最大处置量为 88m³/d，小于污水处理系统设计处理能力 120m³/d，因此配套污泥池、调节池、暂存池规格可以满足其暂存要求。污水经处理满足《污水综合排放标准》（GB8978-1996）表 1 及表 4 三级标准后回用于道路洒水抑尘。

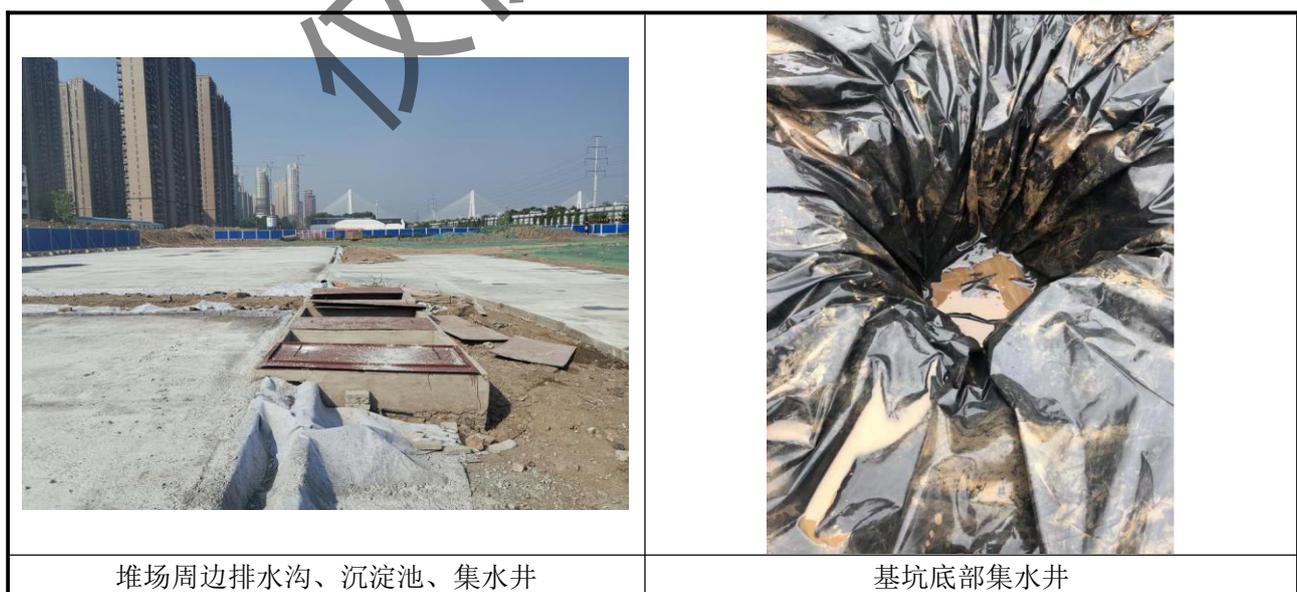
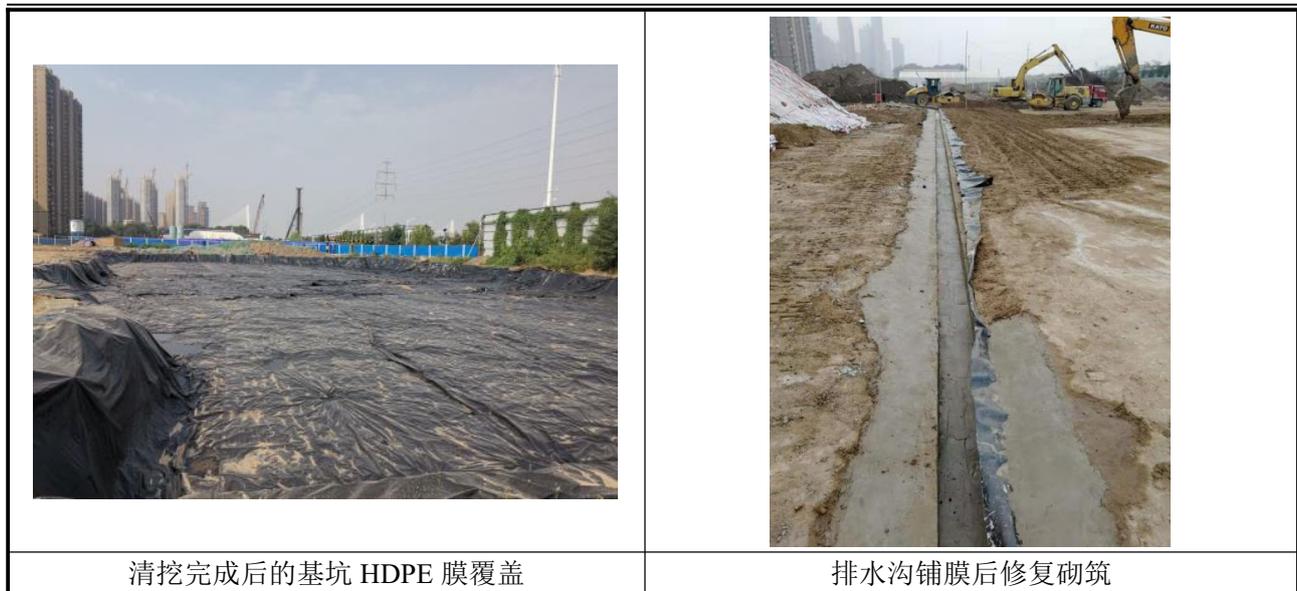
图 3-8-5 雨水处理措施相关照片

①场地内污染土壤清挖基坑底部设置集水井，基坑采用 HDPE 膜覆盖，雨水经集水井收集后，抽往暂存池回用，不外排；

②场内污染土堆场、污染建渣冲洗堆场、净土堆场四周设有雨水沟，净土堆场旁设有集水井，污染土堆场及污染建渣冲洗堆场共同设置有集水池及沉淀池，雨污水收集后抽往污水处理设备区域进行处置，达标后回用，不外排。

①场内污染土堆场、污染建渣冲洗堆场采用复合土工膜+混凝土硬化地坪进行防渗阻隔处理，净土堆场底部铺设复合土工膜进行防渗，各类堆场四周设置导流沟、集水井及沉淀池；见图 3-8-5。

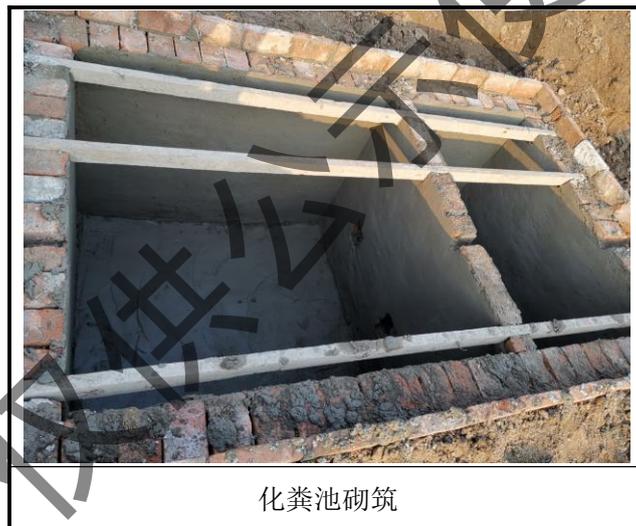
图 3-8-6 生活污水处理相关照片

工程期间，场地内仅现场人员临时办公，办公区域的工作人员产生的生活污水经化粪池处理后进入市政污水管网。

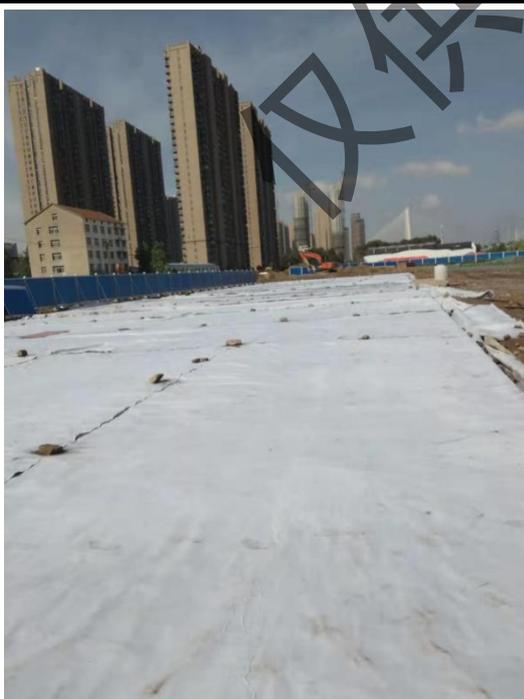
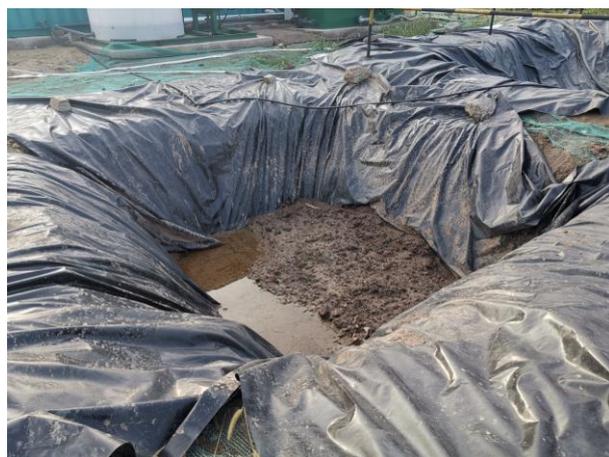
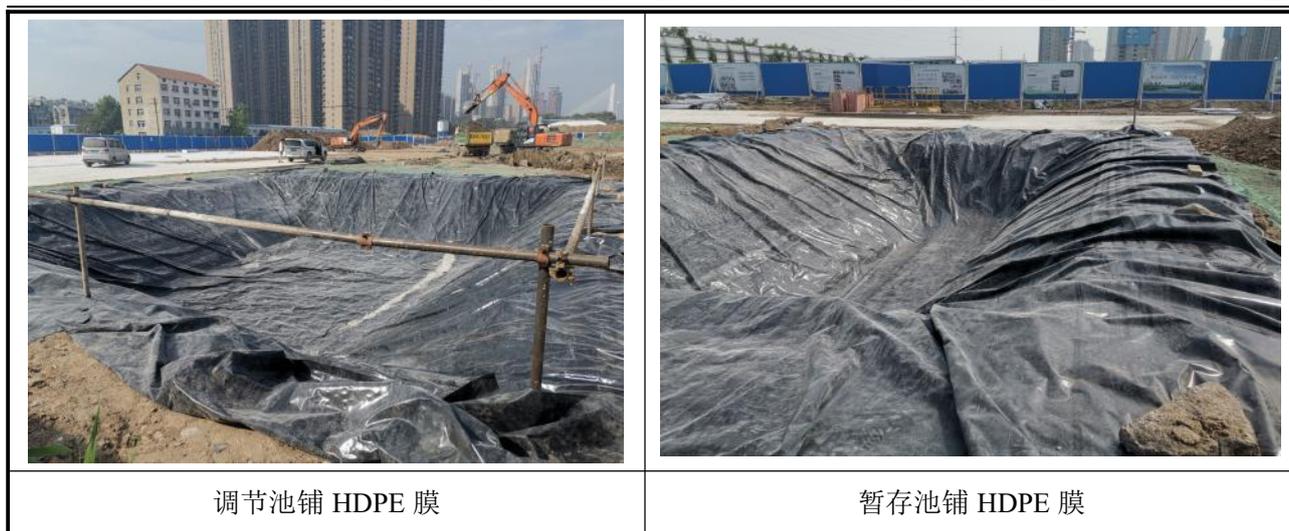
图 3-8-7 复合土工膜敷设照片

①各类土壤堆场底部铺设了复合土工膜，经修复工程总承包单位提供的土工膜产品检测报告，渗透系数小于 10^{-10}cm/s ，满足重点防渗区要求；

②污水处理中废水收集池（调节池）、暂存池、储泥池铺设 HDPE 膜，经修复工程总承包单位提供的土工膜产品检测报告，渗透系数小于 10^{-10}cm/s ，满足重点防渗区要求。

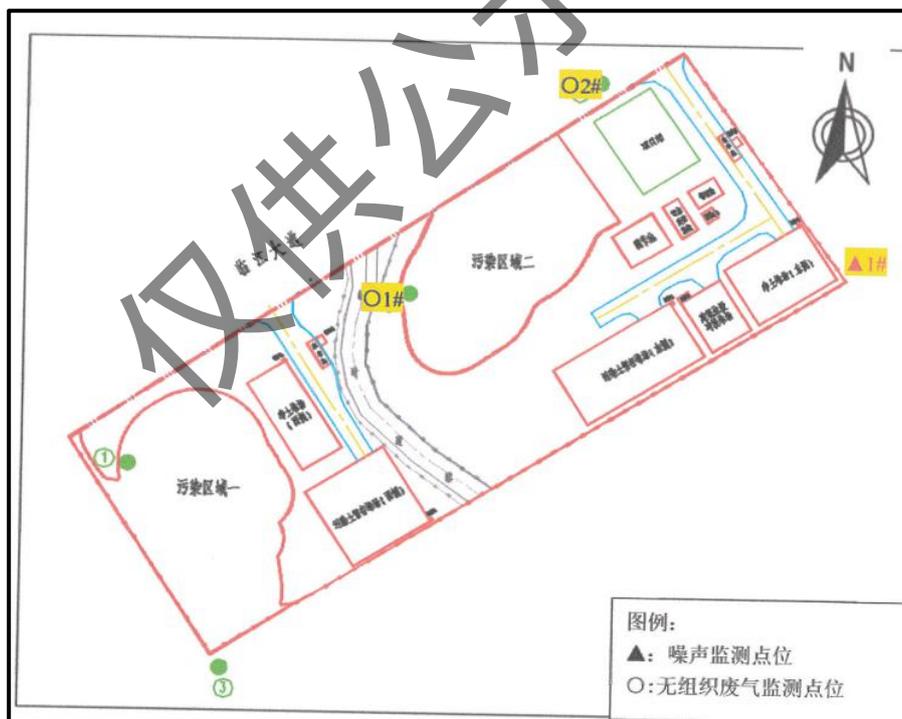
场地内无组织大气环境监测点实际分布如图 6-1-1、6-1-2、6-1-3 所示。

2019 年 8 月-2019 年 10 月，实际对 D1 地块 1#及 2#点位进行监测。2019 年 11 月，实际对 1#项目东侧、2#D1 地块污染区域、3#E1 地块污染区域、4#项目西侧进行监测。2019 年 12 月，实际对 1#污染区域二、2#场区东北方向进行监测。

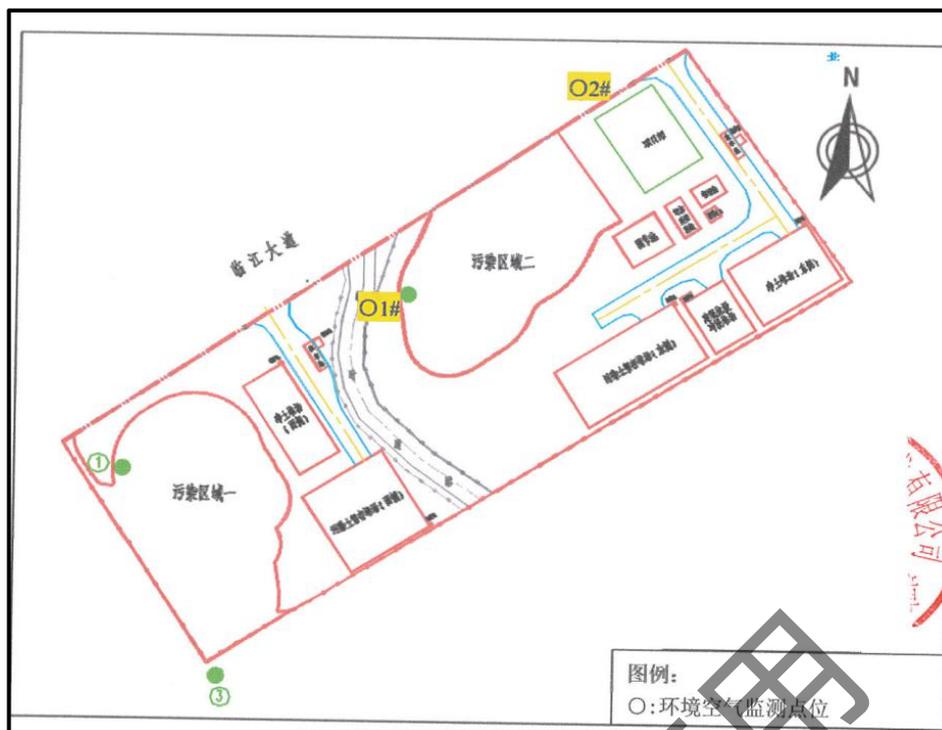
图 6-1-4 环境空气监测点位置实际分布图（2019 年 8 月-2019 年 10 月）

场地内环境空气监测点实际分布如图 6-1-4、6-1-5、6-1-6 所示。

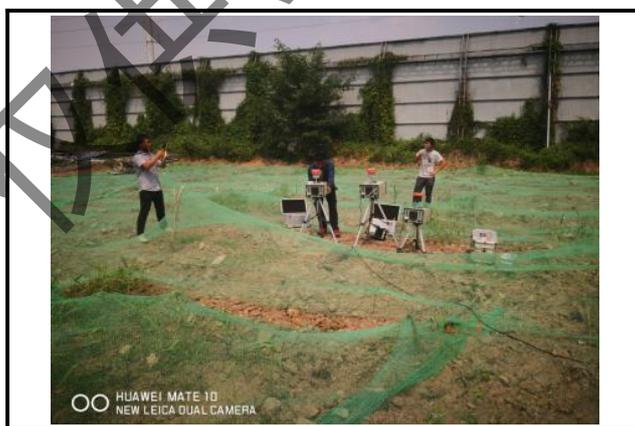
图 6-1-7 大气监测照片

在修复实施过程中委托中质博测公司采用专用大气采样器，依据《大气污染物综合排放标准》（GB16297-1996）和《大气污染物无组织排放检测技术到则》（HJ/T55-2000）的相关规定，依次对以上各监测点的大气污染物进行采样，检测现场采样过程照片如下：

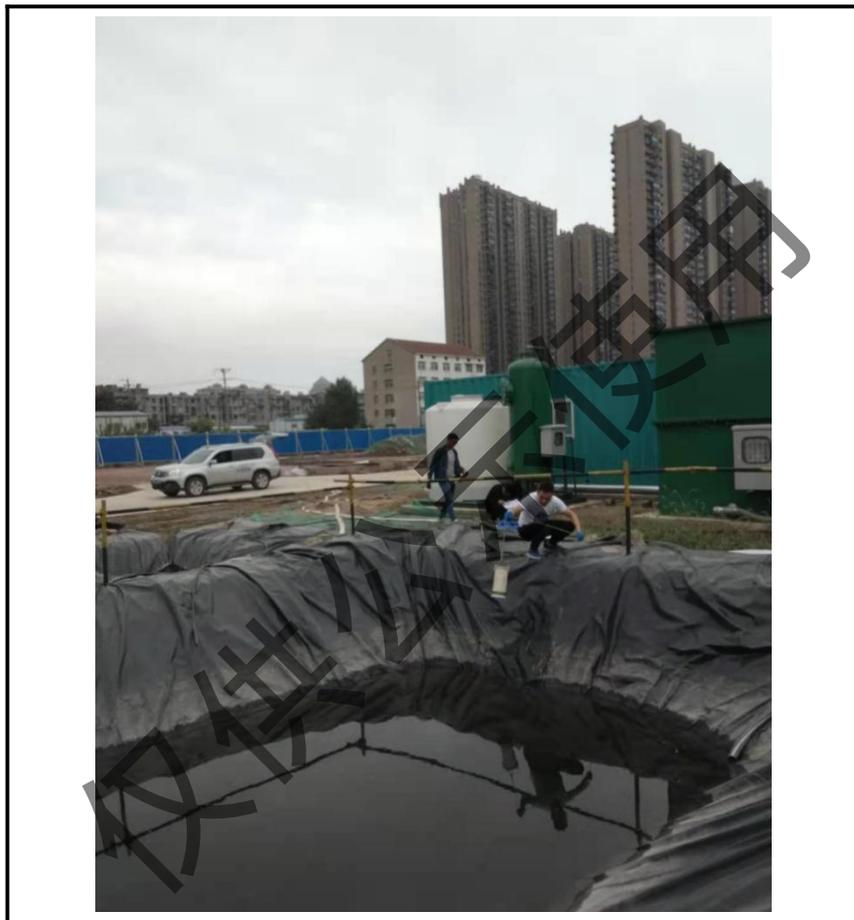
图 6-2-1 废水采样监测照片

检测单位严格依照《地表水和污水监测技术规范》（HJ/T91-2002）的相关要求进行样品采样和分析检测。检测现场采样过程照片如下：

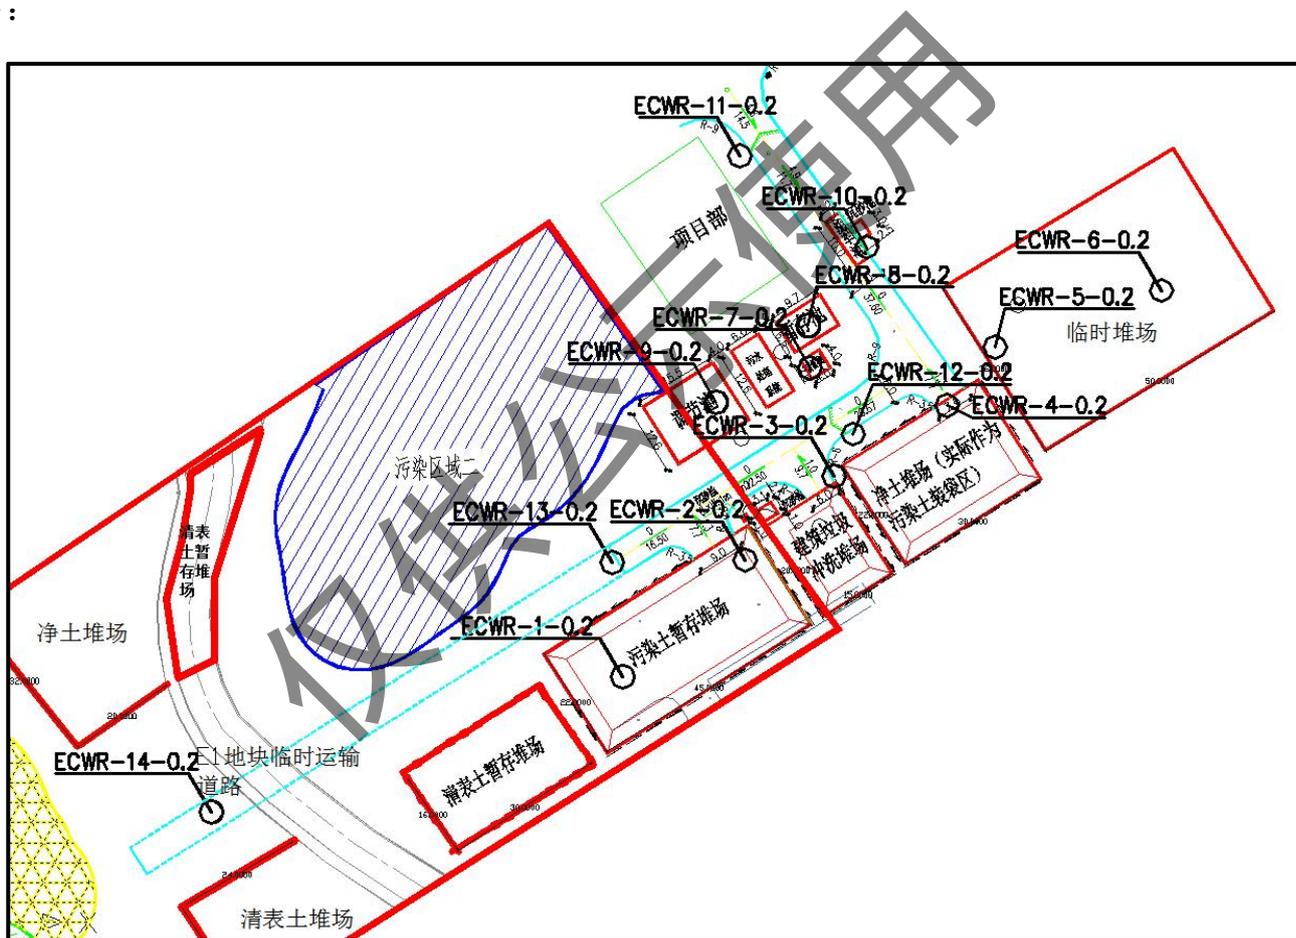
图 6-6-1 潜在二次污染区域点位分布图

2020 年 8 月，我公司根据《污染地块风险管控与土壤修复效果评估技术导则》（HJ25.5-2018），结合修复设施设置，将本工程潜在二次污染区域分为三大片区：污水处理区；道路、洗车池；污染土堆放、装袋、建渣冲洗区、临时堆场功能相似位置相邻，因此作为一个功能区。采用专业布点法选择区域内裸露土壤或硬化地坪已破损处，采集潜在二次污染区域样品，共布设 14 个点位，采集土壤表层（0-50cm）样品。监测点位分布图如下：

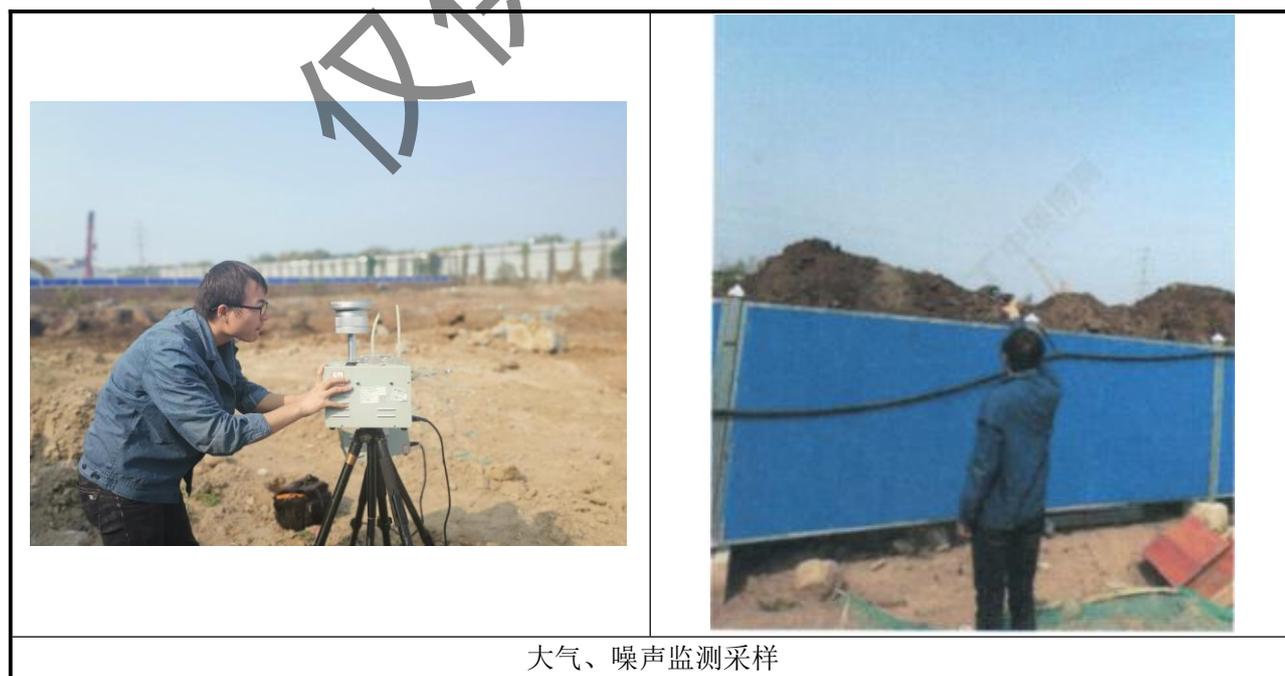
图 6-7-1 环境监理第一次验证性环境监测采样照片

类型	编号	监测点位	监测项目	监测频次
环境空气	○1#	厂界东北侧（上风向）	PM ₁₀ 、铅及其化合物、砷化物、苯并[a]芘、苯并[a]蒽、苯并[b]荧蒽、二苯并[a,h]蒽、茚并[1,2,3-cd]芘、TVOC	1 次/天×1 天
	○2#	污染土堆场旁（下风向）		
	○3#	E1 地块施工区域（下风向）		
噪声	▲1#	厂界西侧外 1m	等效连续 A 声级（Leq）	昼间监测 1 次，监测 1 天
	▲2#	厂界东侧外 1m

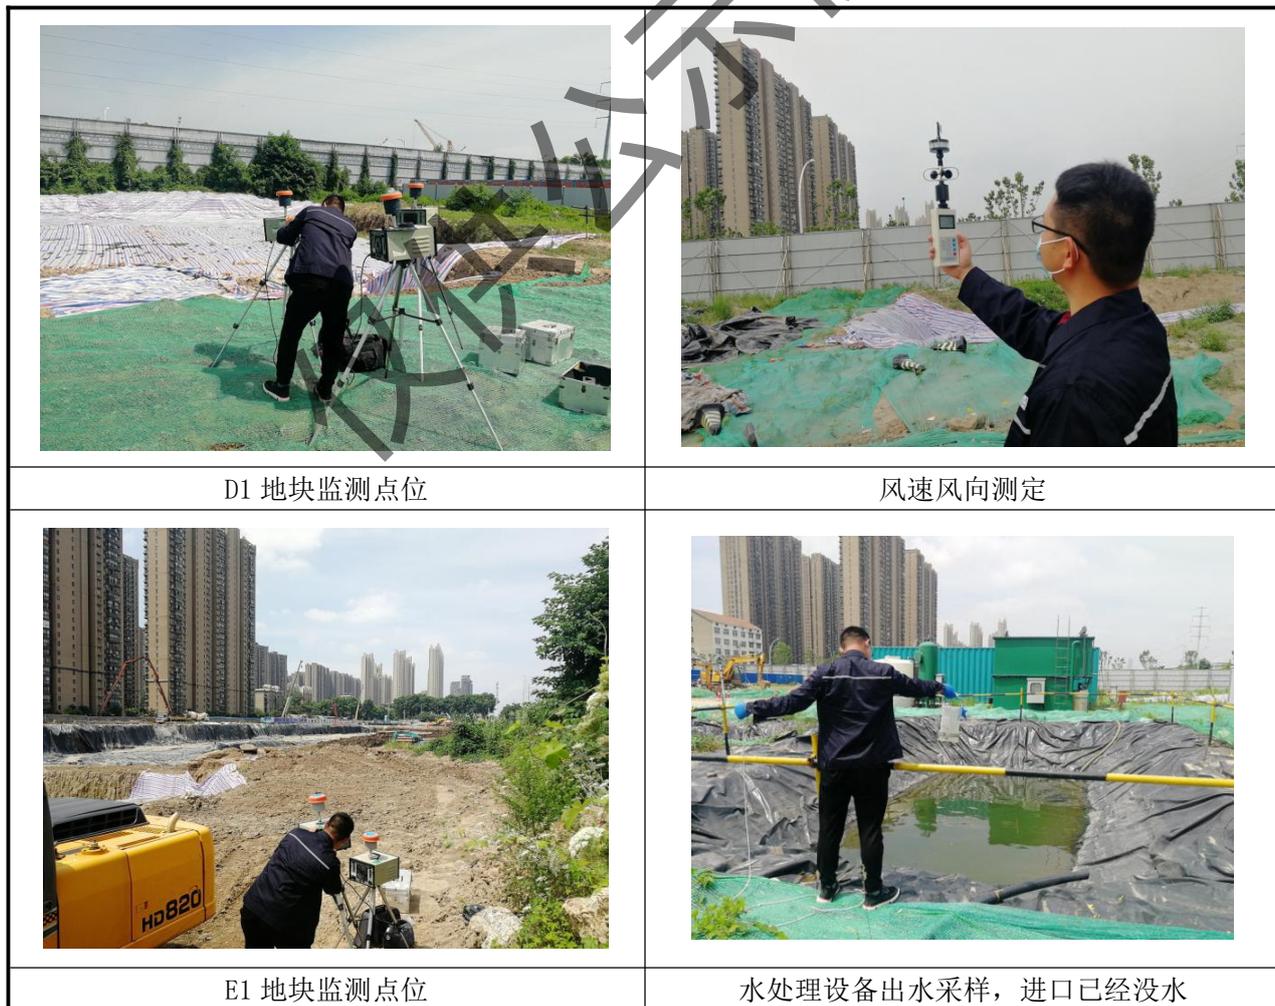
D1 地块监测点位

类型	编号	监测点位	监测项目	监测频次
环境空气	○1#	上风向（风向现场测定）	PM ₁₀ 、砷化物、TVOC。（要求现场测定风向）	1 次/天×1 天
	○2#	D1 地块其他区域		
	○3#	E1 地块		
无组织废气	○1#	上风向（风向现场测定）	颗粒物、铅及其化合物、苯并[a]芘。（要求现场测定风向）	1 次/天×1 天
废水	★1#	污水处理站进水口	砷、铅、pH、BOD ₅ 、COD、石油类、SS、苯并[a]芘。	1 次/天×1 天
	★2#	污水处理站出水口		
	★3#	自来水本底值		
噪声	/	E1、D1 地块各两个（靠近居民区侧）	等效连续 A 声级（Leq）	昼间监测 1 次，监测 1 天
